波及事故の発生状況

自家用電気工作物からの波及事故を防止しよう

平成28年度 自家用波及事故防止対策委員会

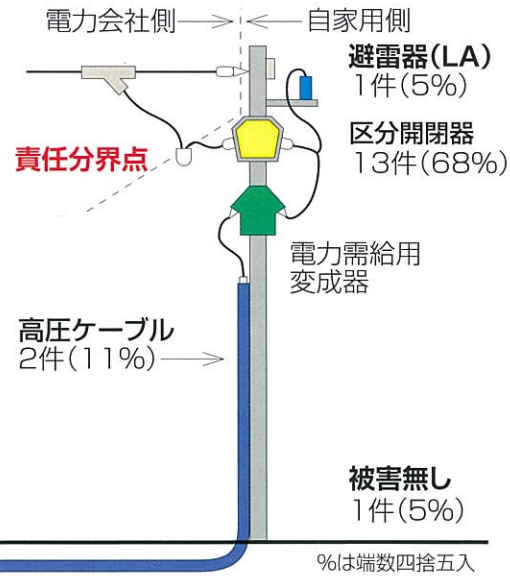
波及事故件数の推移(東北7県)

年度	22	23	24	25	26	27
発生件数	39	35	35	26	31	19
(雷事故件数<再掲>)	(18)	(14)	(23)	(9)	(21)	(8)
